دراسة تاريخية لمساجد

(مروى شرق، مروى غرب، دويم ود حاج)

بمحافظة مروى

سلمى الطيب الحزنية
مركز دراسات وأبحاث الآثار

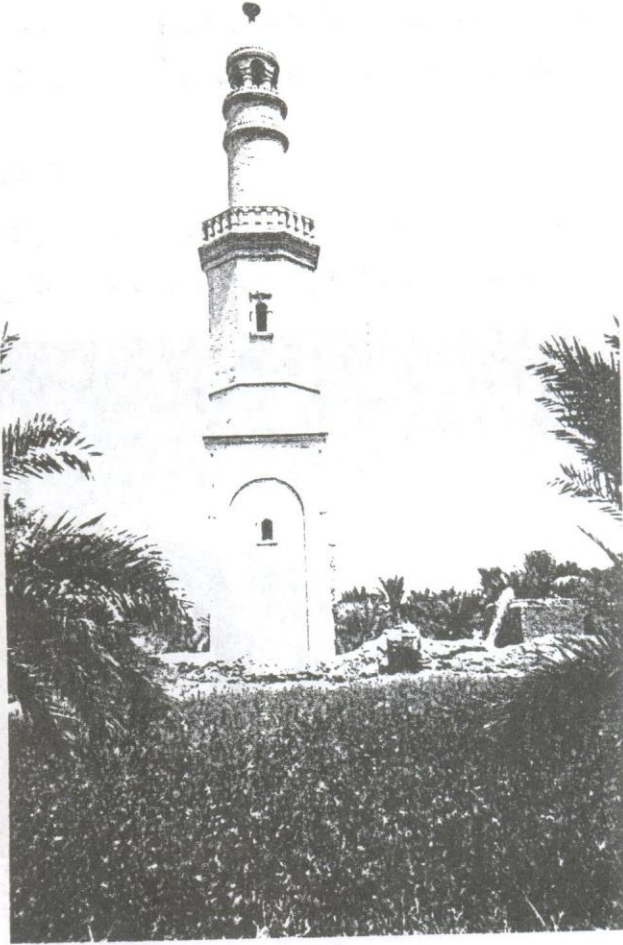
مئذنة مسجد مروى غرب

بني المسجد من الطوب الأخضر وعمل سقفه من جريد وجزوع النخيل، تعرض المسجد لسيول عام (١٩٧٨م) التي تسببت في تدميره ولم يبق منه شيء سوى المئذنة لأنها بنيت من الحجر.

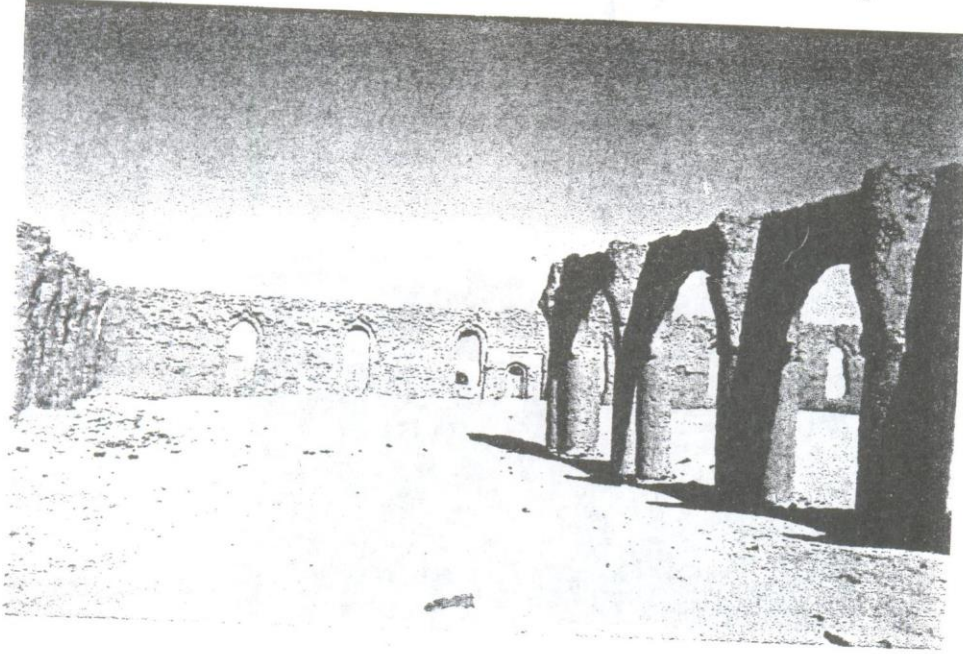
في بناء المسجد الطوب الأخضر وسقف من جريد وجزوع النخيل. لهذا المسجد باب ضخيم البناء وله عدد من النوافذ بلغ عددها حوالي ثمانية عشر نافذة في الاتجاه الشرقي - الشمالي - الجنوبي. أخذت الشكل المقوس. ونسبة لكبر حجم مساحة المسجد فقد كثر عدد الأعمدة أيضاً أخذت الشكل المقوس. لم توجد بهذا المسجد مئذنة فقد وجد سلم يتكون من سبعة عشر درجة يؤدي إلى أعلى لنداء الصلاة.

تقف آثار مسجد دويم ود حاج والتي تشمل بقايا أعمدة صحن المسجد والخلو التي كانت ملحقة به والجدران والنوافذ والمحراب والمنبر.

آثار صحن المسجد، الأعمدة، الجدران، النوافذ، المحراب
